Seminární práce:

Konstantinovy lázně – bývalé kino

**Posouzení objektu s ohledem na plánovanou budoucí
rekonstrukci**

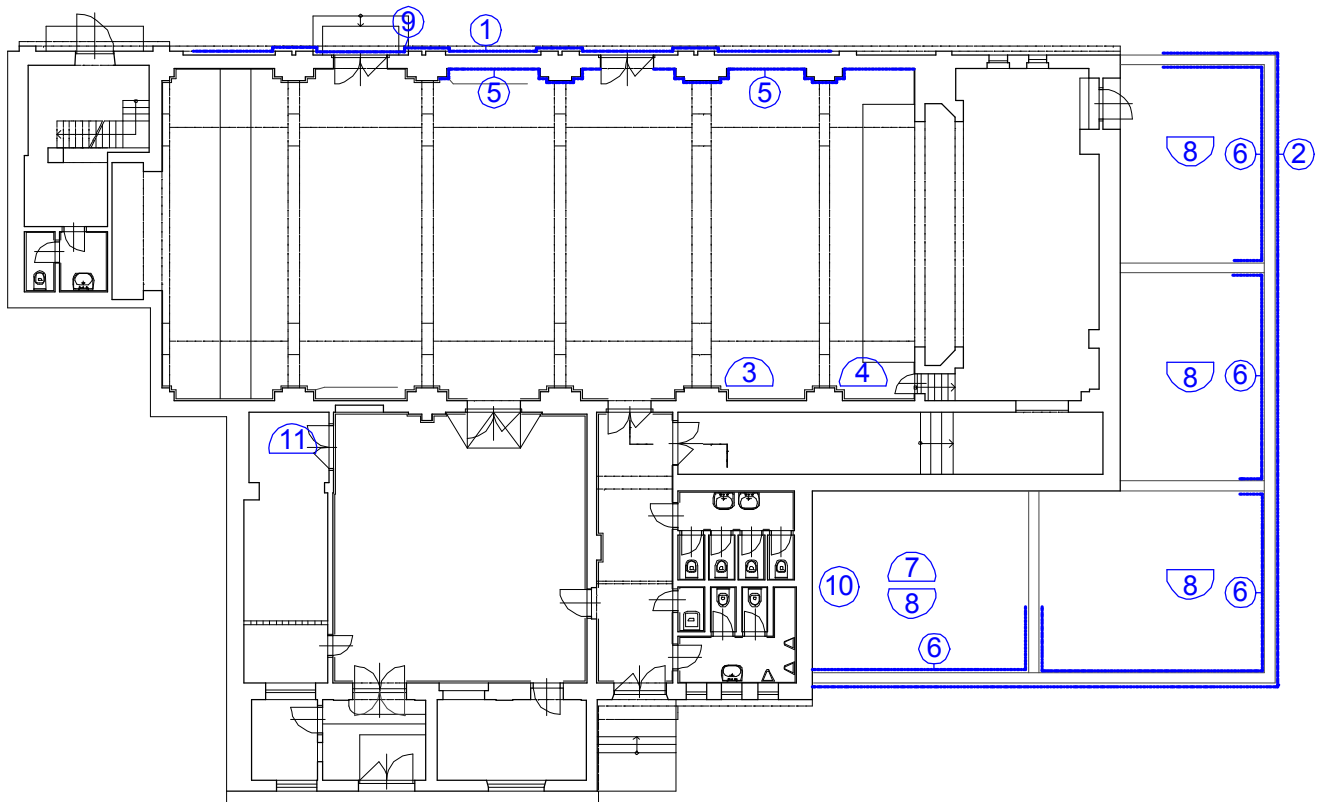
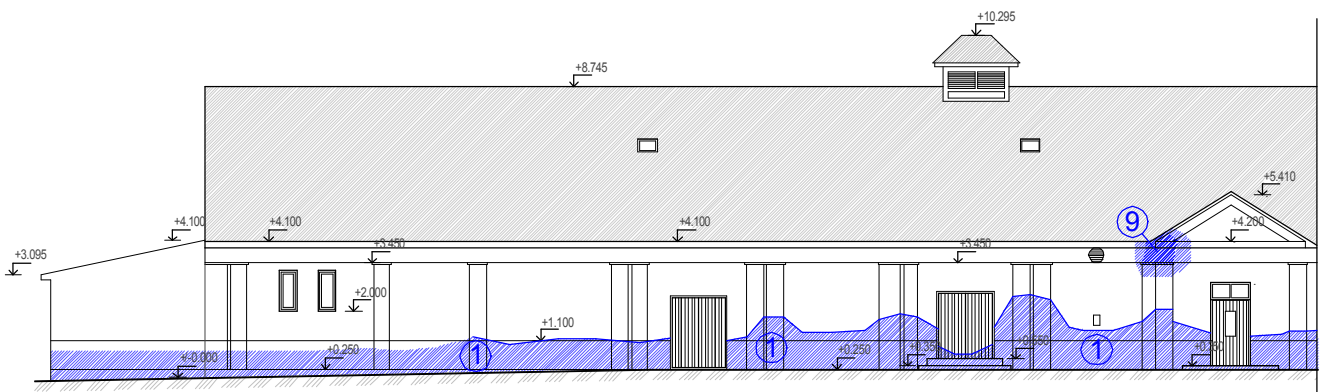
2.2. Grafické vyznačení jednotlivých poruch

- 1 - vysoká-velmi vysoká vlhkost zdiva, výkvěty
- 2 - vysoká-velmi vysoká vlhkost zdiva, výkvěty, porušená omítka
- 3,4 - zatékání, promáčená omítka
- 5 - vysoká-velmi vysoká vlhkost zdiva až do 2m
- 6 - vysoká-velmi vysoká vlhkost zdiva, výkvěty, porušená omítka
- 7 - zatékání - prohnilý strop ! NEBEZPEČNÉ
- 8 - vlhká podlaha
- 9 - porušená krytina - porušená omítka a zdivo
- 10 - narušené komínové zdivo
- 11 - porušený pohled - zatékání

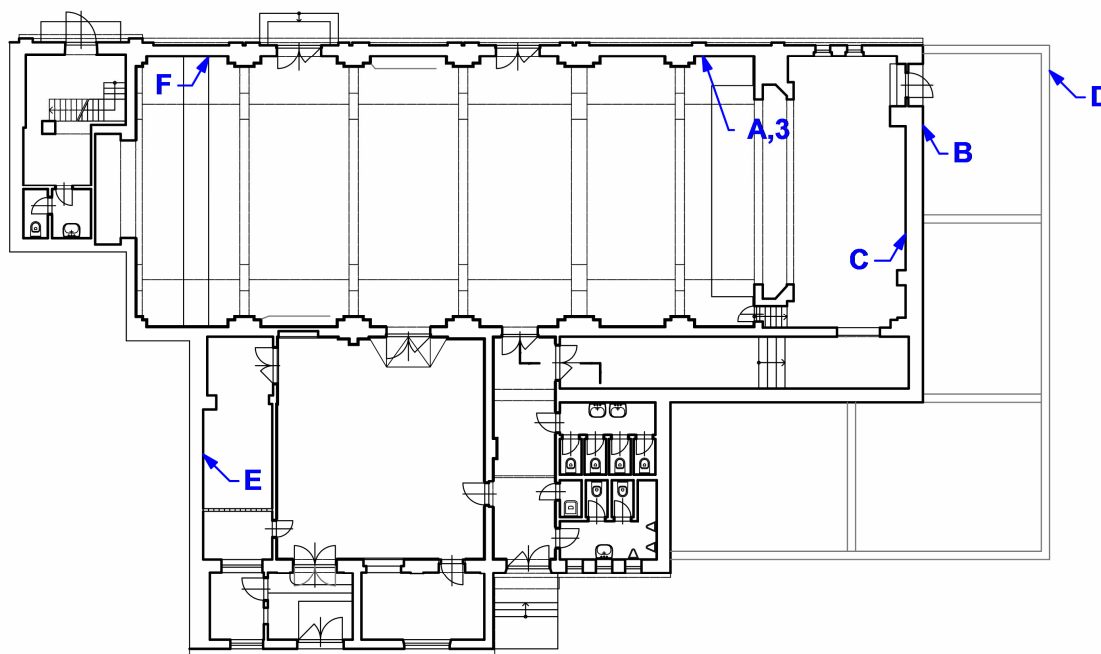
vzorek č.	vlhký vzorek hmotnost [g]	Suchý vzorek hmotnost [g]	hmotnostní vlhkost [%]	hodnocení vlhkosti dle ČSN P 730610
E	65,31	63,24	3,27	vlhkost nízká
C	79,41	76,67	3,57	vlhkost nízká
D	45,72	42,34	7,98	vlhkost vysoká
B	74,8	74,77	0,04	vlhkost velmi nízká
A	43,45	37,48	15,93	vlhkost velmi vysoká
F	86,78	85,9	1,02	vlhkost velmi nízká
3	48,6	42,87	13,37	vlhkost velmi vysoká
